AMALIEGADE 44

ANALYSE & VÆRDISÆTNING

Bestigtelsesdato	Marts 2023
Matr. nr.	1b
BBR nr.	201-8115
Adresse	Amaliegade 44
Ejer	Mærsk A/S
Arkitekt	Eva og Nils Koppel
Bestigtiges af	Asger Højlund Olsen
Kommune	København
Opførelsesår	1978
Bevaringsstatus, bygning	SAVE-værdi 3

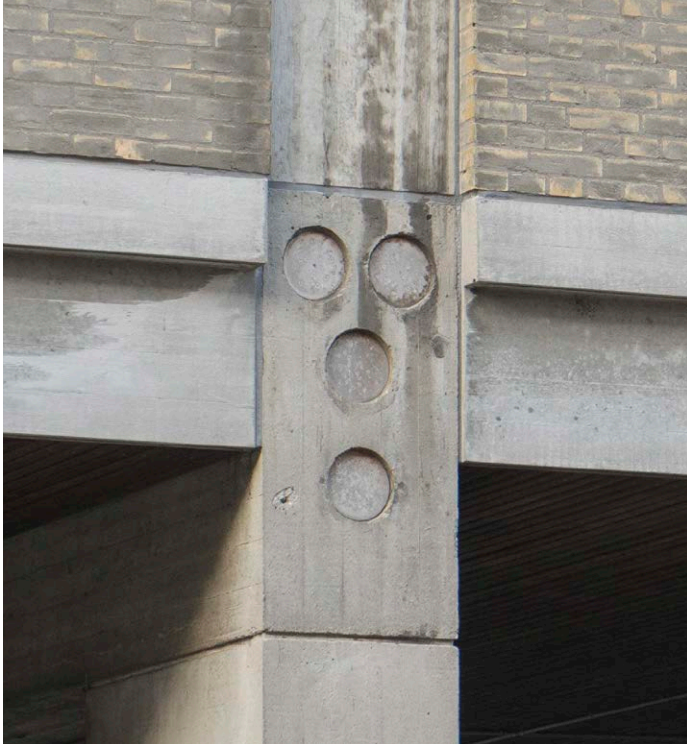
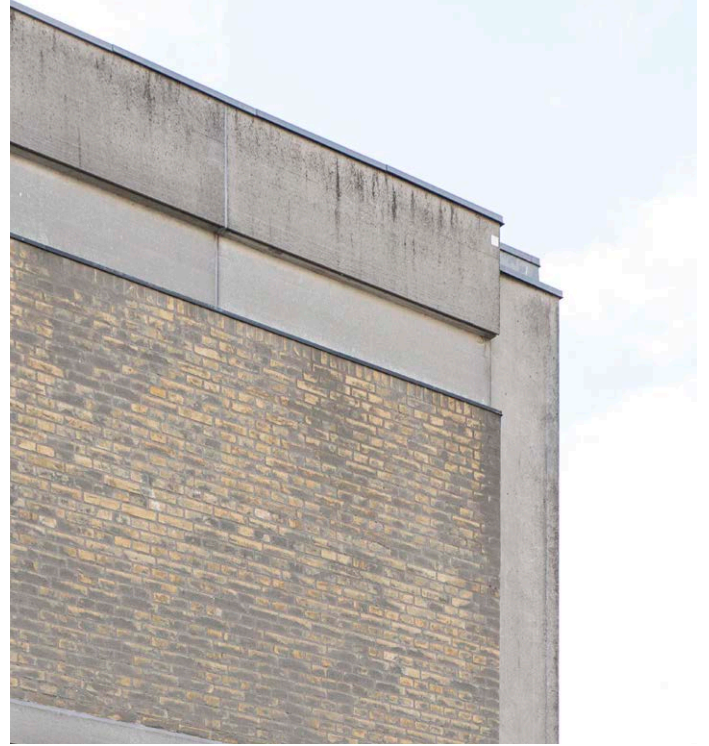
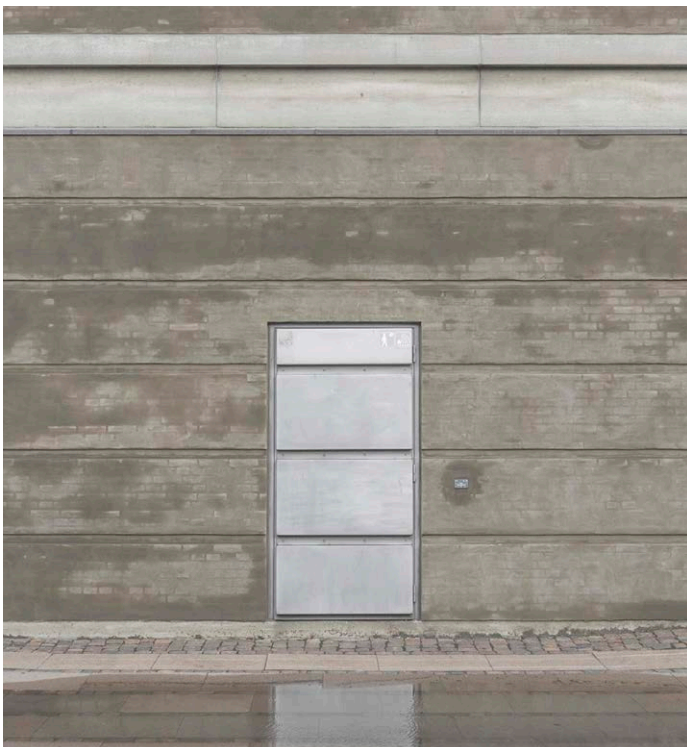
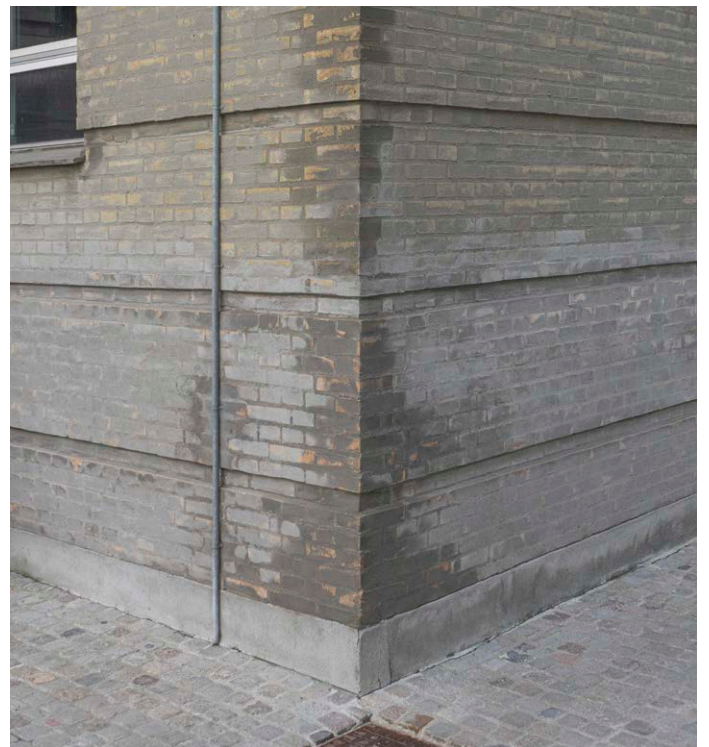
Bygningernes bærende konstruktion i form af dens betonskelet fremstår i god stand. Omend der enkelte steder er overfladiske revner og en uundgåelig patinering i de eksponerede søjler og bjælker, står råhuset som det skal.

Murværket i betonskelettets felter fremstår anderledes medtaget. Flere steder er mursten knækket og på udsatte steder som langs soklen, ved vinduesåbninger og ved udvendige hjørner trænger fuger også til at blive repareret. Murværkets vandskuring synes tyndslidt, hvilket får de gule mursten til at fremstå delvist synlige i felter afhænging af vandskuringens tykkelse. Den tyndslidte vandskuring medfører desuden, at facaderne suger fugt i varierende grad ved nedbør. Bortset fra disse punkter fungerer murværket stadig som en velfungerende klimaskærm, som holder vind og vand ude.

III. 16, 17, 18 og 19: Her ses, hvordan beton og murværk er mærket af tidens patinerung. Egne foto, januar 2023.
