Rundbuehallen - Svendborg
 Analyse og Værdisætning

Analyse og værdigsætning 2023
Det Kongelige Akademi
Institut for Bygningskunst og Kultur

Kandidatprogrammet for Kulturarv, Transformation & Restaurering

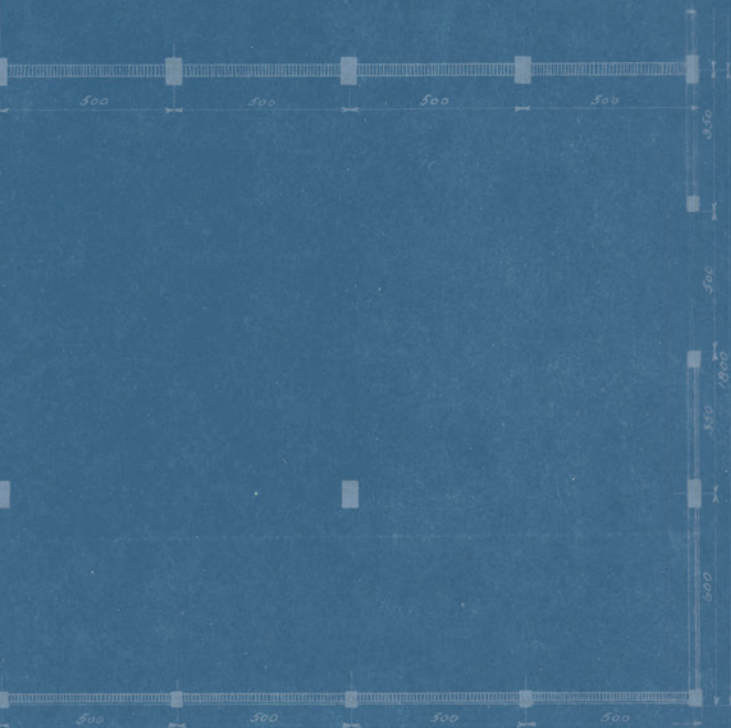
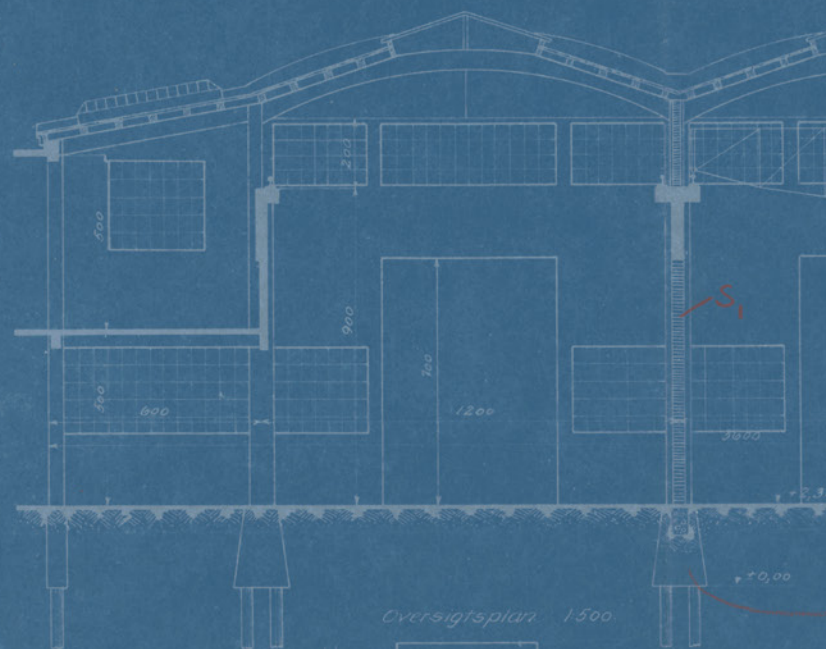
PLAN.

TVÆRSNIT.

Der er sket meget med bygningen gennem årene. Som set på den oprindelige plan, var der engang fri adgang til naboværkstederne på stueetagen. De lukkede sidepodier fungerede som skinner for de store traverskraner, der spændte fra midten og ud til hver side af bygningen. På snittet kan man se en massiv L-profileret bjælke, der udgør fundamentet til skinnerne.

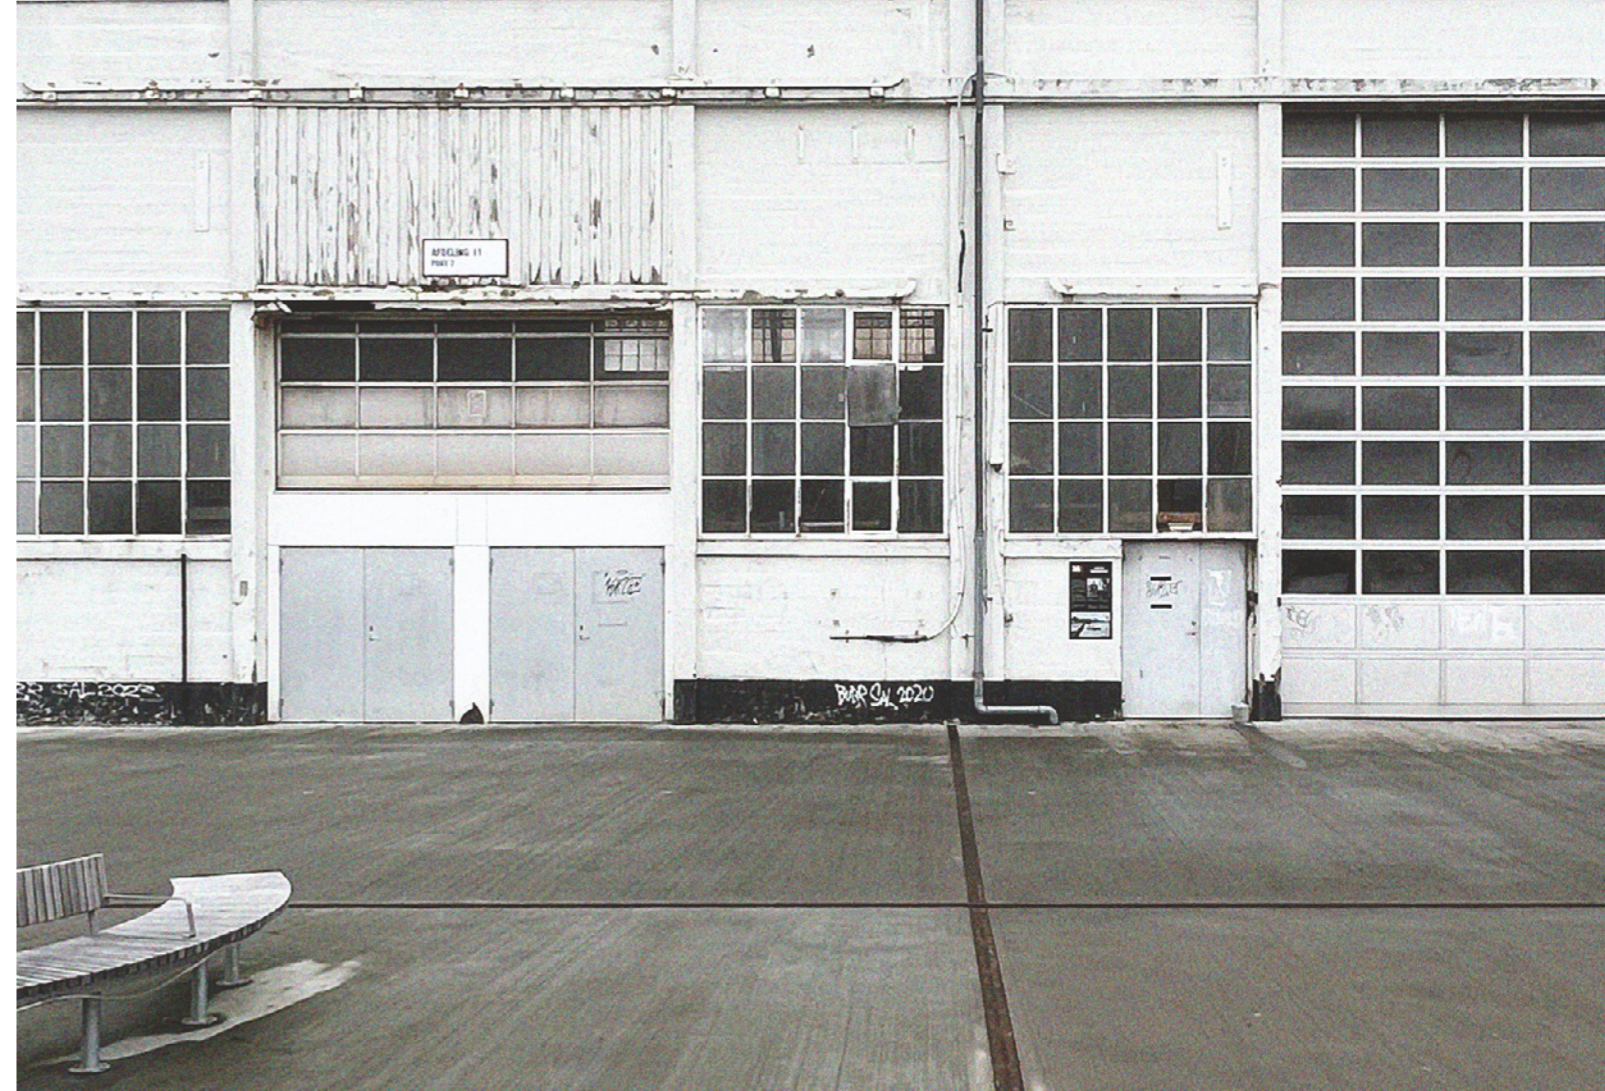
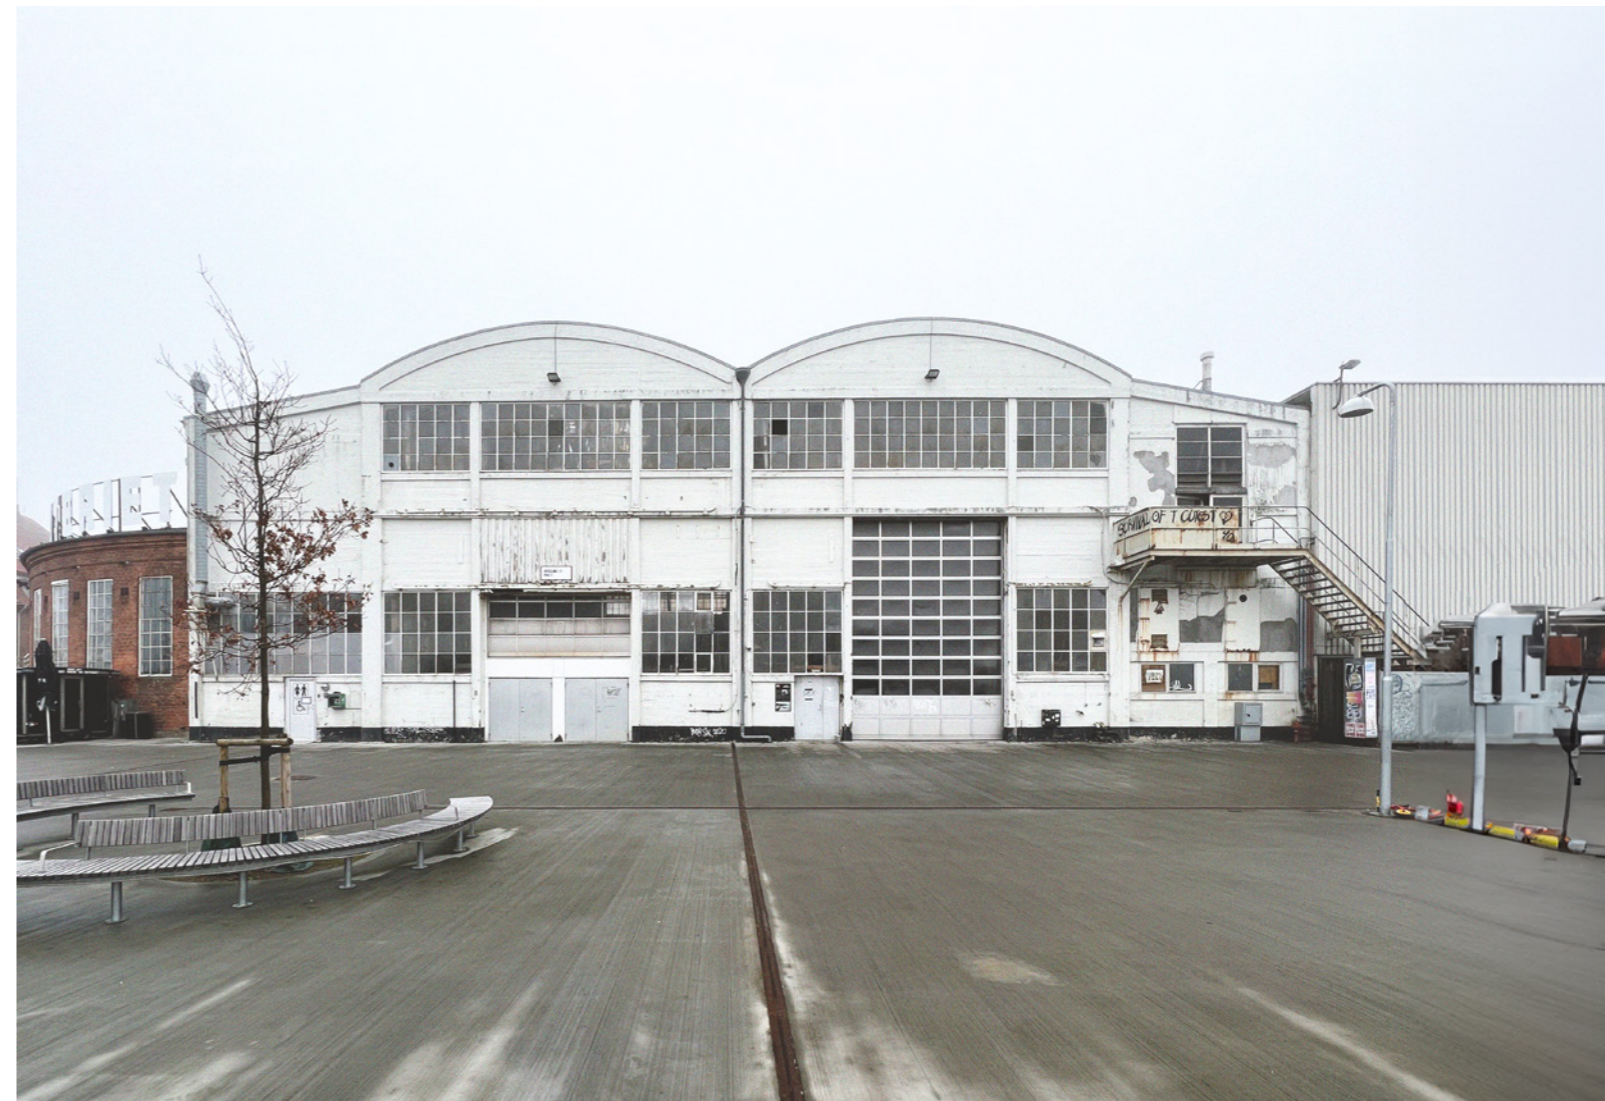
Betonkrakelering: Enkelte områder af bygningens facade viser tegn på betonkrakelering. Dette kan skyldes aldring og forringelse af betonen over tid. Det er nødvendigt at udføre en grundig undersøgelse af disse områder for at vurdere omfanget af skaderne og træffe passende foranstaltninger til reparation og forstærkning af betonen.

Armeringsjerneksponering: På visse steder er armeringsjernet i søjlerne synligt som følge af betonafskalning. Denne eksponering af armeringsjern kan medføre korrosion og yderligere skader på betonkonstruktionen. Det er afgørende at behandle og beskytte det eksponerede armeringsjern for at forhindre fremtidig forringelse og styrke bygningens strukturelle integritet.

tagdækningen skal vurderes nøje. Det er vigtigt at identificere eventuelle utætheder eller skader på taget for at forhindre vandindtrængning og fugtskader i bygningen. Den simple tagkonstruktion - bestående af en lægteholdt bræddebeklædning m. tagpap - virker umiddelbart i god stand, men en evt. udskiftning af tagpappen kan være nødvendig.
